調査報告書

件名 〇〇様邸基礎沈下修正並びに基礎地盤復旧工事

調査内容

<工事見積もり作成の為の現地調査>

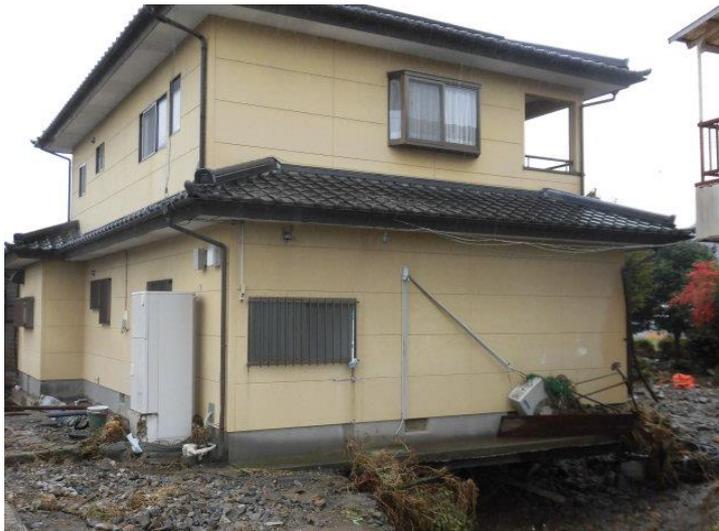
1) 不等沈下状況: 水平測量にて不等沈下状況を調べたところ、最大高低差24mm、最大勾配6.1/1000の沈下が見受けられた為、耐圧版を用いた沈下修正工事が必要であると判断致しました。
最大高低差3mm程度、最大勾配3.0/1000以下まで沈下修正を行います。

不等沈下状況について

- ・地盤浸食部分について
沈下24mm

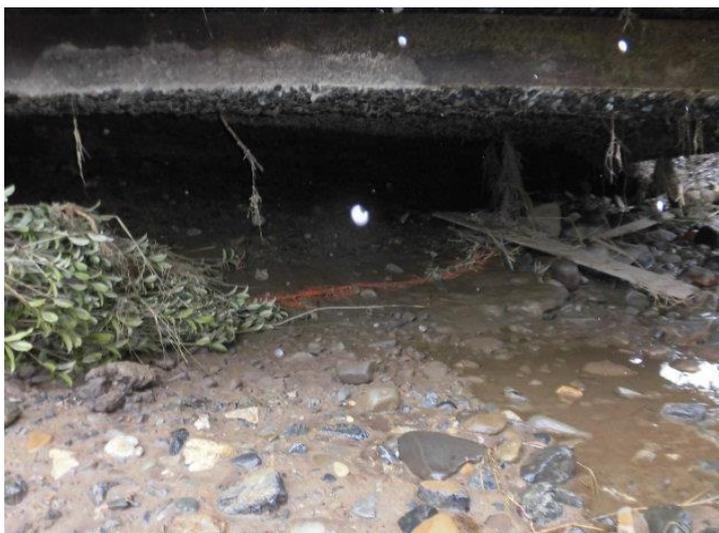
不等沈下状況について

- ・地盤浸食部分について
沈下24mm

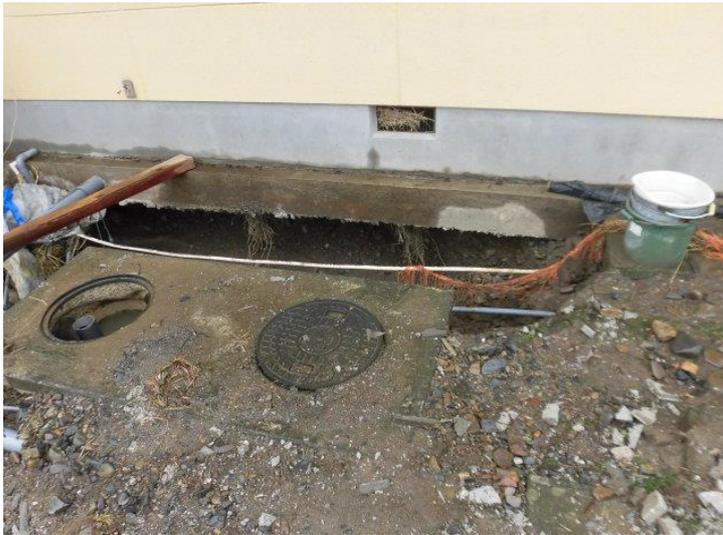
不等沈下状況について

・地盤浸食部分について
沈下8mm

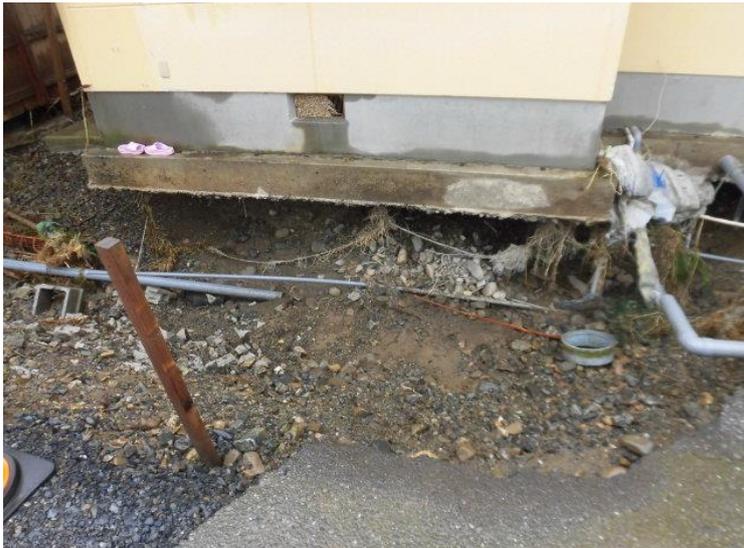
不等沈下状況について

・地盤浸食部分について
沈下8mm

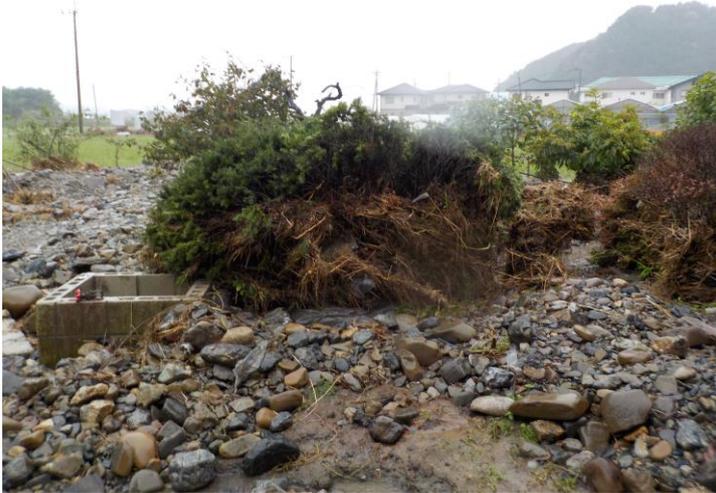
2) 敷地内倒木状況: 工事支障物となる倒木低木13本、中木9本を確認しました。撤去が必要となります。

敷地内倒木状況について

- ・工事支障物となる倒木
低木13本
中木9本

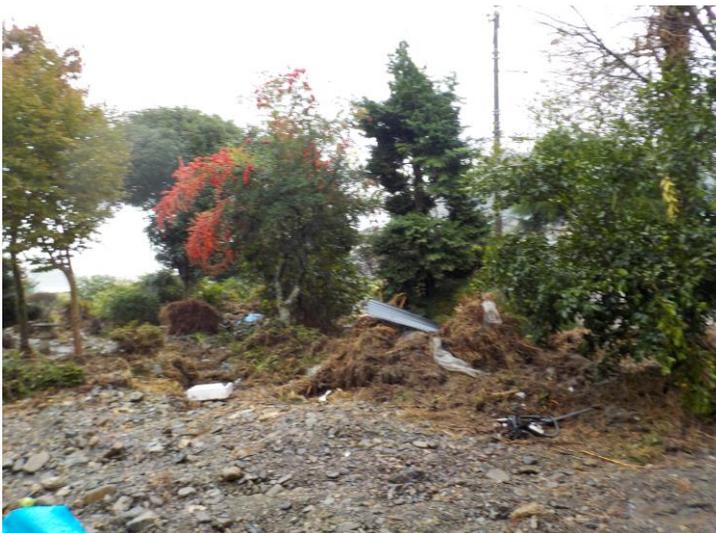
敷地内倒木状況について

- ・工事支障物となる倒木
低木13本
中木9本

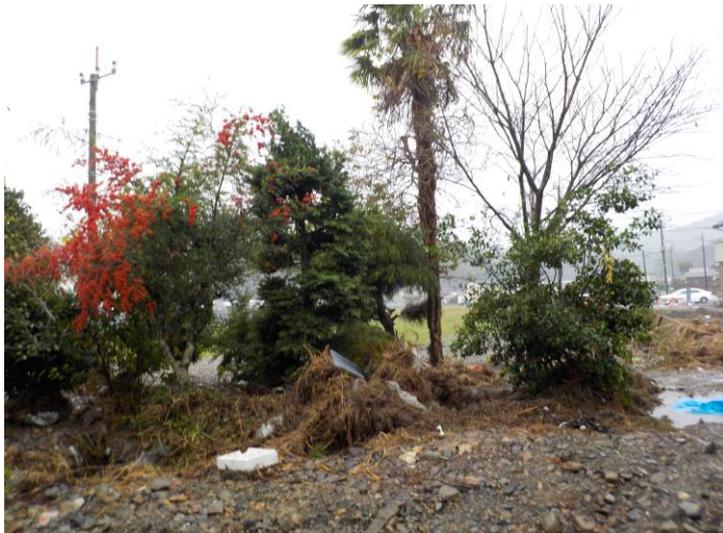
敷地内倒木状況について

- ・工事支障物となる倒木
低木13本
中木9本

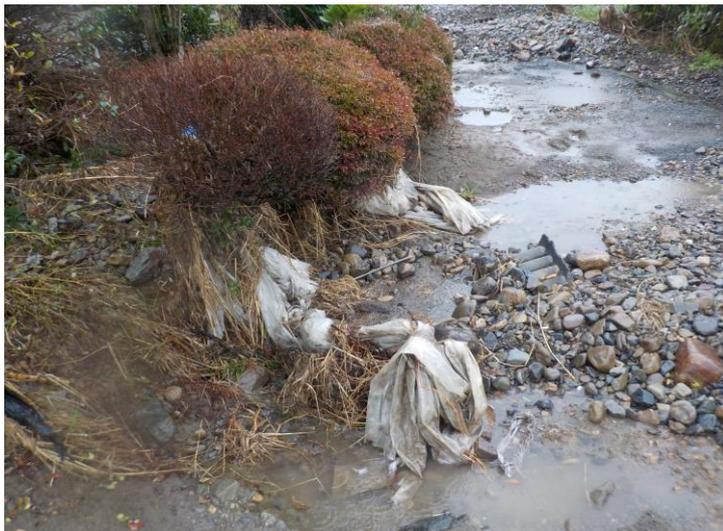
敷地内倒木状況について

- ・工事支障物となる倒木
低木13本
中木9本

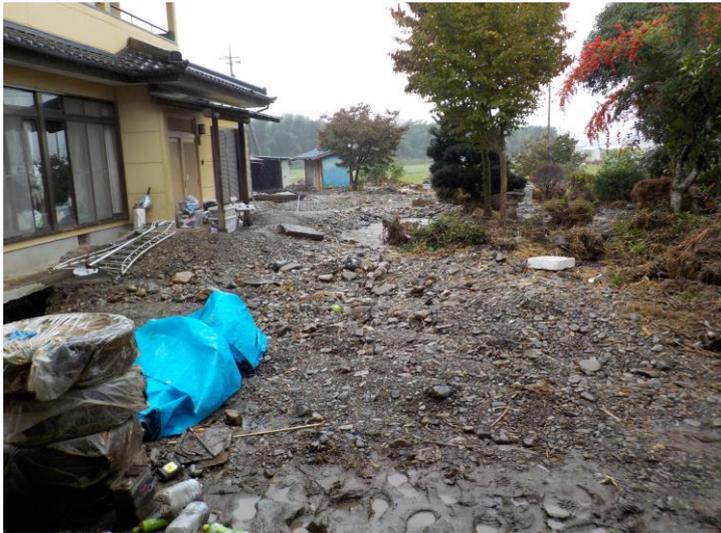
3) 敷地内堆積土砂状況: 敷地内において堆積土砂70m³程度を確認しました。なお、近隣道路状況から撤去運搬には4tダンプが望ましいです。

敷地内堆積土砂について

- ・大雨洪水による堆積土砂
約70m³

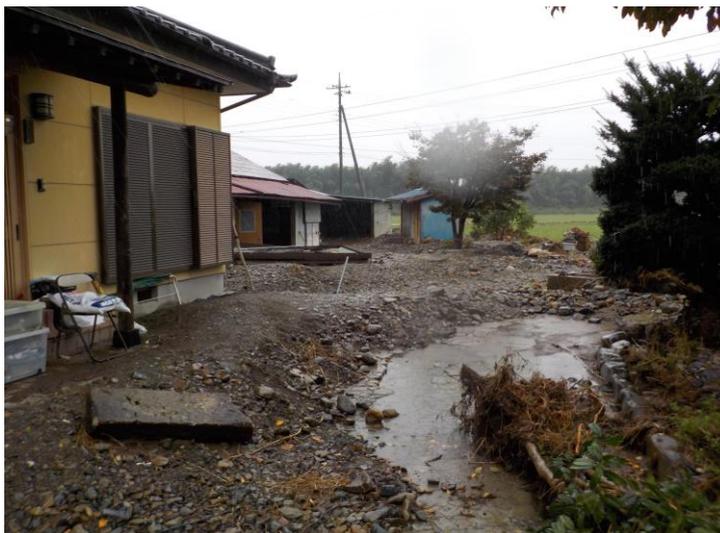
敷地内堆積土砂について

- ・大雨洪水による堆積土砂
約70m³

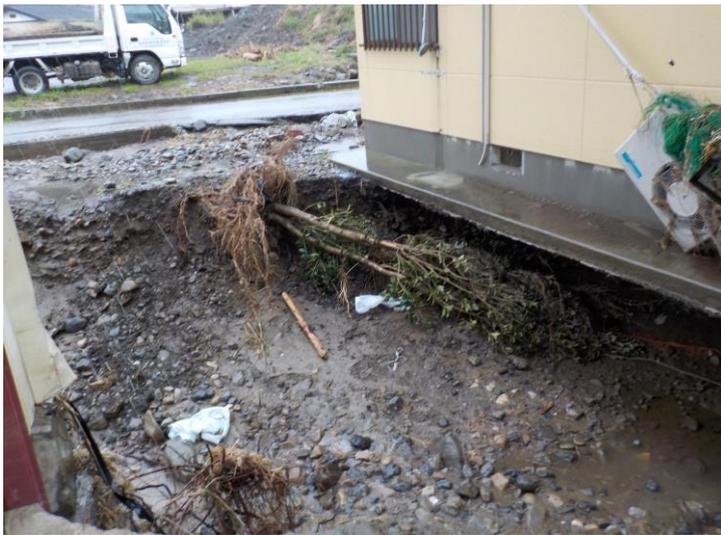
4) 敷地内浸食状況: 敷地内にて25m³程度の浸食を確認しました。
埋め戻しにはクラッシュラン、運搬には4tダンプが望ましいです。

敷地内浸食状況

- ・大雨洪水による浸食状況
約25m³

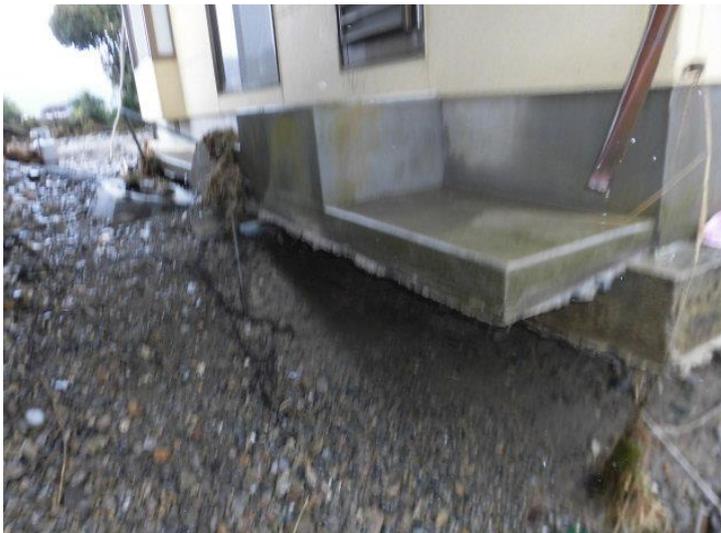
敷地内浸食状況

- ・大雨洪水による浸食状況
約25m³
